H U O L T O T I E D O I T U K S E T

Wartburg 353

Ryhmä: Jarrut ja pyörät ( 8 )

KOSKEE: TEKNIISIÄ PULMIA LEVYJARRUISSA

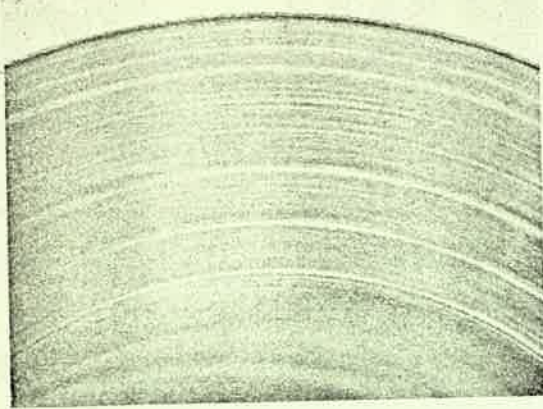
Kuva 1

Mikäli jarrulevyssä on naarmuja tai uria syvyydeltään max. 0,4 mm ja leveydeltään max. 1,0 mm, ja urien määrä ei ylitä 3 kpl, voidaan jarrulevyä käyttää ilman muuta. Esim. kuvissa 1 ja 2 olevat jarrulevyt ovat täysin käyttökelpoisia, eikä ainakaan takuun puitteissa minkäänlaiset kunnostustoimenpiteet ole sallittuja.

Haluamme painottaa, että kyseessä on normaali kuluminen, jolloin jarrulevyn uusiminen ei tule kyseeseen takuun puitteissa.

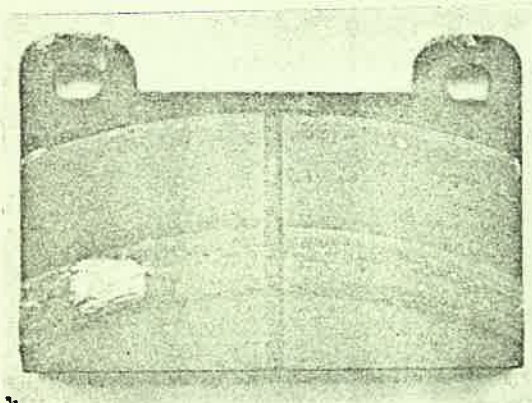
Kuva 3

Takuukorjauksen piiriin eivät myöskään kuulu kuvissa 3, 4 ja 5 olevat jarruosat, joiden viallisuuden aiheuttajana ovat olleet jarrulevyn ja jarrupalan väliin joutuneet epäpuhtaudet. Tällaisessa tapauksessa on jarrulevy ja jarrupalat ehdottomasti vaihdettava, koska osien kulumisasteella voi olla vaarallinen vaikutus itse jarrutustapahtumaan.

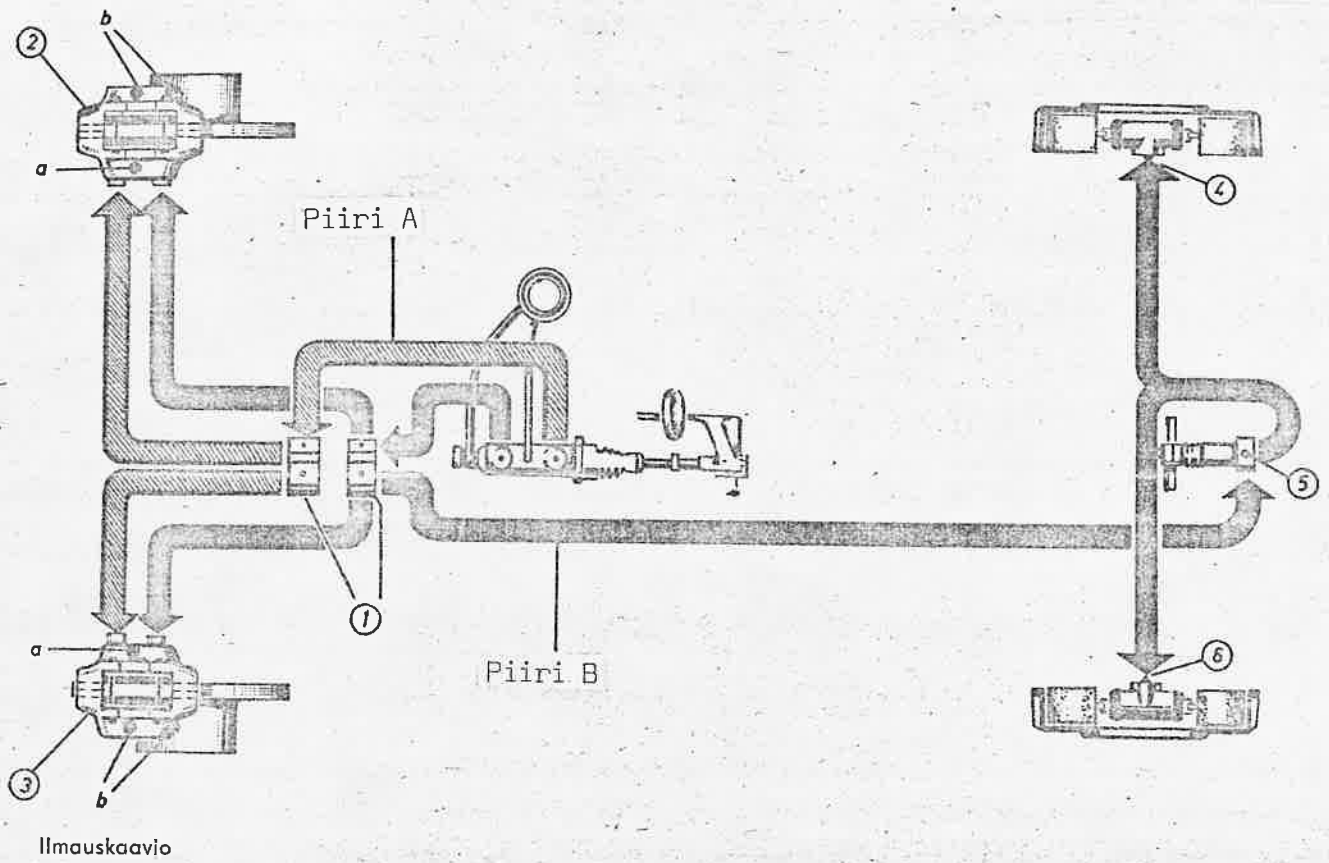
Mikäli tämä toimenpide laiminlyödään, voi jarrunestesäiliöön ja putkistoon syntyä alipainetta jouduttaessa jarruttamaan pitkäaikaisesti, esim. pitkä alamäki, jolloin jarrupinnoitteissa ilmenee jo kulumista.

Tällöin jarrunestesäiliössä ei pääse tapahtumaan enää tilavuuden muutosta so. tasoittumista, koska paljekumi on täysin auki ja seurauksena on alipaineen syntyminen järjestelmään, jarrupinnoitteiden kulumisasteesta riippuen voi alipaineen arvo olla jopa  $0,4 \text{ kp/cm}^2$  alipainetta.

Välittömänä seurauksena alipaineen kasvamisesta tapahtuu seuraavaa:

1. Jarrusatulassa männät painuvat syvälle sylinterien pohjalle, jolloin jarrupolkimen liikematka kasvaa huomattavasti.
2. Jarrupiiri A (ks. kuva) saa ilmaa ulkoilmasta ja jarrupiiri A tulee toimintakyvyttömäksi.
3. Jarruneste alkaa höyrystyä, jolloin sen kiehumispiste laskee jyrkästi. Seurauksena osa tai koko jarrujärjestelmä-tulee toimintakyvyttömäksi.
4. Jarrujärjestelmässä on aina pieni määrä ilmaa, jota ei voida välttää. Alipaineen vaikutuksesta tämän ilmamäärän tilantarve kasvaa entisestään, esim. alipaine  $0,4 \text{ kp/cm}^2$ , on kasvu 70 %, jolloin myöskin jarrupolkimen liikematka kasvaa.

Tämän vuoksi on aina muistettava PURISTAA PALJEKUMI KOKOON asennettaessa se paikalleen.

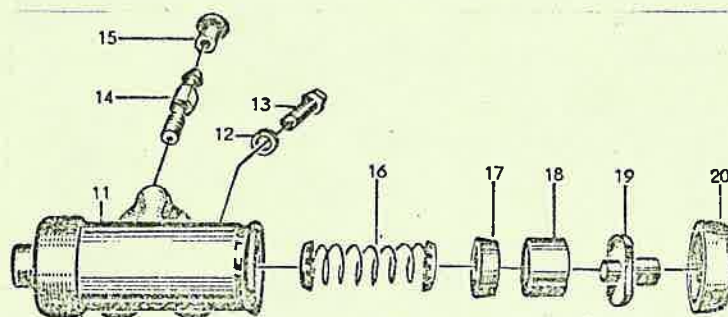
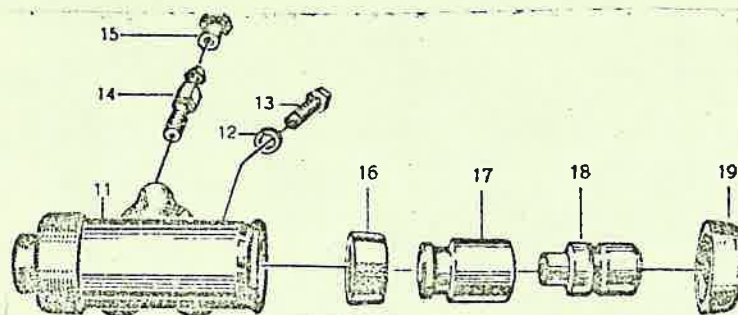
Muutamissa uudehkoissa autoissa on esiintynyt voimakasta takajarrujen puoltamista. Syynä puoltamiseen on ollut asennusvirhe tehtaan kokoonpanolinjalla, ts. levyjarrulliseen autoon on asennettu rumpujarrullisen auton takajarrusylinteri, joka on halkaisijaltaan suurempi kuin levyjarrullisessa tulisi olla.
