# HUOLTOTIEDOTUS

**VARA-HAKA OY**

WARTBURG

353 W

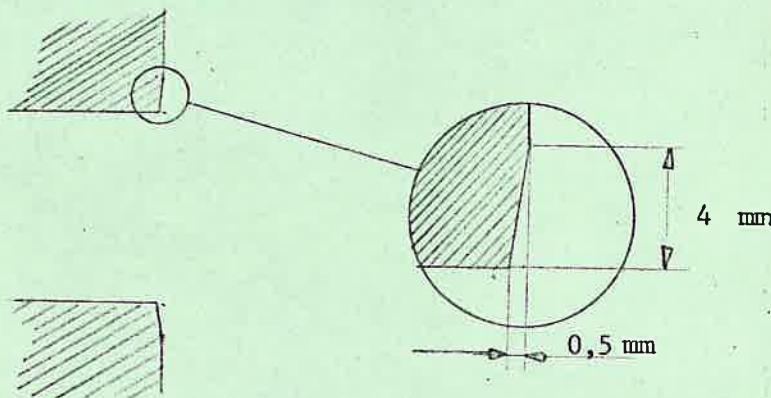
Uusien moottoreiden pakoaukot ovat viistetyt männänrenkaiden katkeamisen välttämiseksi, ks. kuva.

Kun moottori porataan ylikokoon tämä viiste katoaa ja pakoaukon reunasta tulee täysin suora.

Jollei pakoaukkoa viistetä kuvan osoittamalla tavalla saattaa seurauksena olla männänrenkasvaurio.

HUOM.! Koneistusliikkeet eivät suorita viistämistä, vaan piirimyyjäkorjaamon tulee itse suorittaa viistäminen.

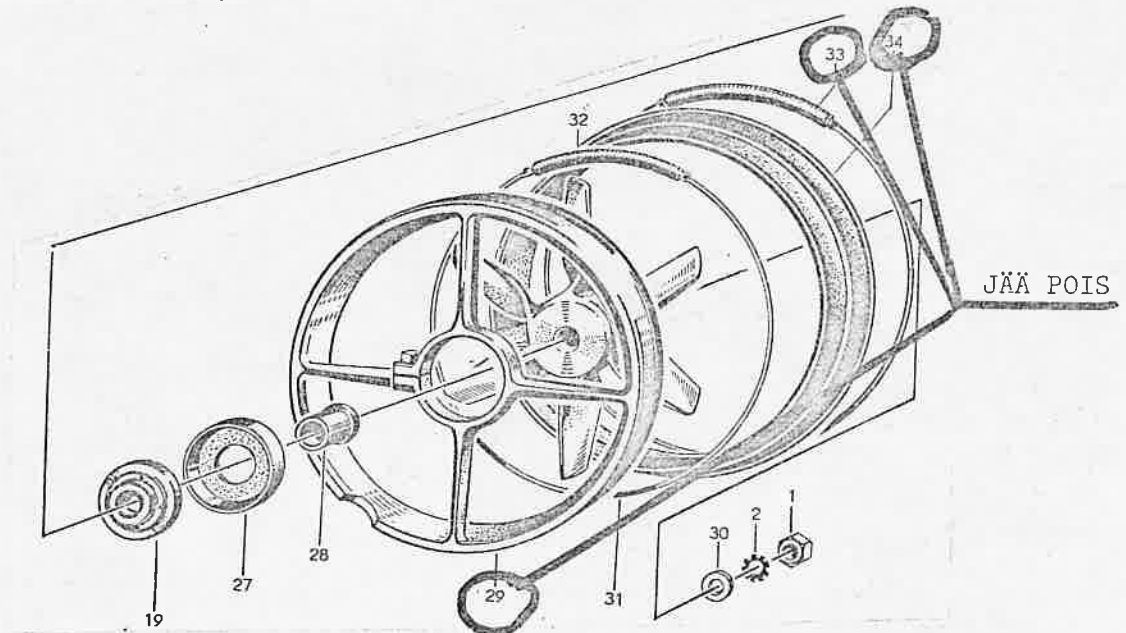
Rakennemuutoksen yhteydessä jäävät pois kuvaan merkityt varaosat

Mikäli vanhan tyyppinen tuuletin vaurioituu, voidaan sen tilalle asentaa uuden mallinen, varaosanumero 53 10201 205.

Jos vanhan rakenteen ilmanohjainrenkas on myös vaurioitunut, sen voi jättää pois uuden tuulettimen yhteydessä.

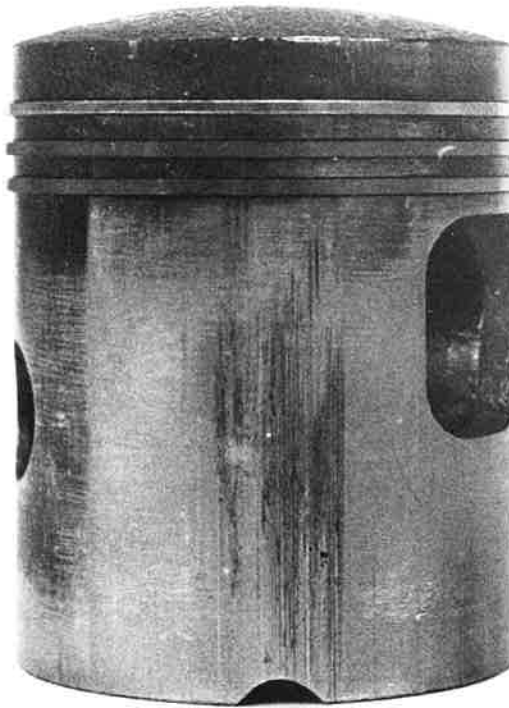
## Huonosta öljyلاadusta johtuva mäntävaurio

Kuvassa on näkyvissä männän imukanavan puoleinen, paineen alainen sivu. Vaurioituneella alueella on havaittavissa lieviä pitkittäissuuntaisia naarmuja, jotka ovat selvästi tunnettavissa sormin. Tämän tapaiselta näyttävät huonosta öljyلاadusta aiheutuvat lievähköt leikkautumat alkuvaiheessaan, ja mikäli moottoria käytetään edelleen tapahtuu ennen pitkään männän kiinnileikkaaminen.

Männän vastakkainen puoli, painekuormittamaton sivu, on tämän männän kohdalla vielä täysin virheetön.

Öljykalvo ei ole riittävä johtuen laadullisesti heikosta öljystä.

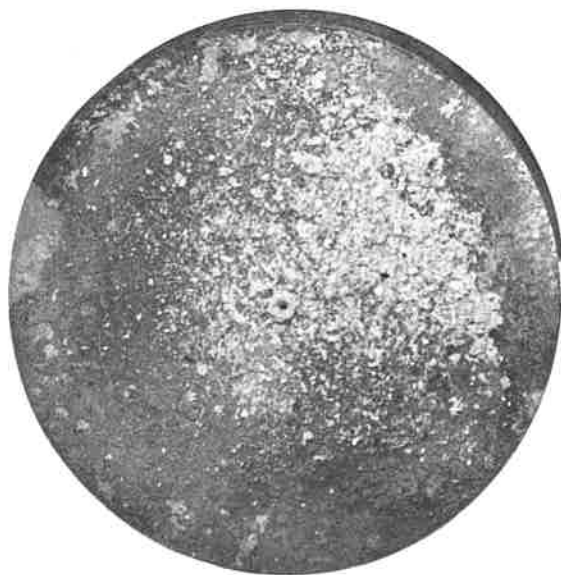
Kuva 1

Männän pakokanavan puoleiselle sivulle, lähinnä männän päälle on kerääntynyt runsaasti kiertokangen laakerin rullakehän jäänteitä.

Tämäntyyppiset mäntävauriot aiheutuvat poikkeuksetta kiertokangen laakerin vaurion seurauksena, mikäli kiertokangen laakerin laakerikehä pääsee rikkoutumaan palasiksi.

Tyypillisimpänä tunnusmerkkinä tälle vauriolle ovat männän päällä sekä sytytystulpassa olevat rullakehän jäänteet kiertokangen laakerista.

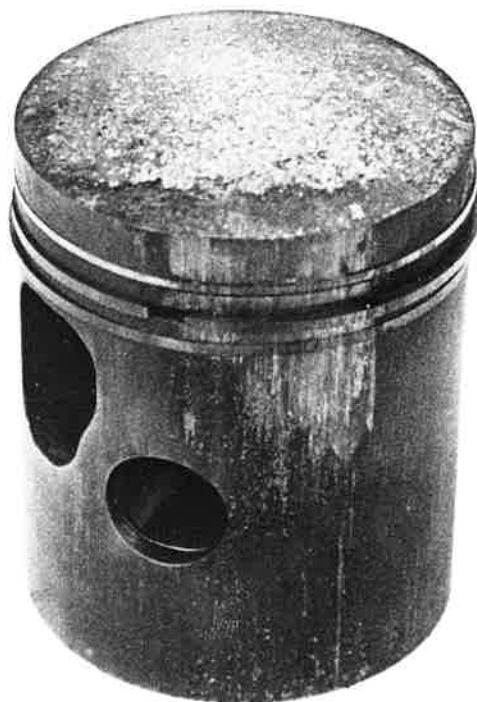
Kuva 2

Männän sivupinnalla, pakoaukon puoleisella sivulla, on välillisenä vauriona leikkautumia, jotka ovat aiheutuneet männän ja sylinterin väliin jääneestä kiertokangen laakerin rullakehän jäänteistä.

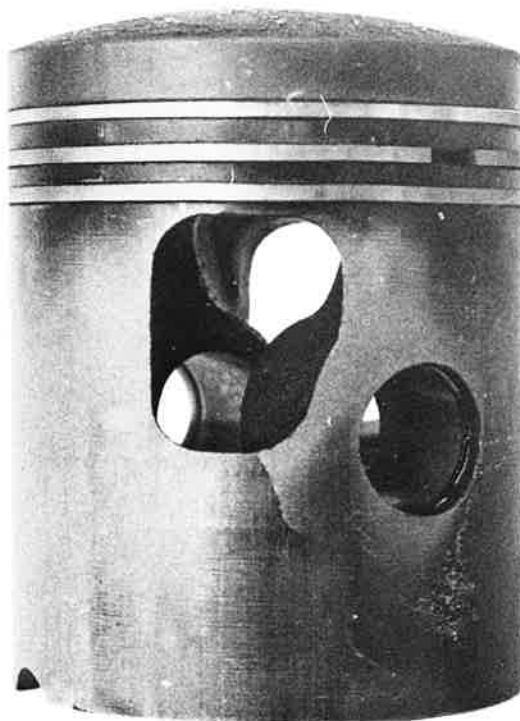
### Halkeamia männän helmassa

Kuvassa havaitaan männän helmassa oleva halkeama.

Halkeama lähtee männässä olevasta aukosta ja kulkee samansuuntaisesti männäntapin reiän kanssa. Tämän-  
tyyppinen halkeama voi esiintyä molemmissa männän-  
aukoissa.

Tämäntyyppiset männänhelman halkemat aiheutuvat poikkeuksesta silloin, kun moottoria on käytetty ylikierroksilla.

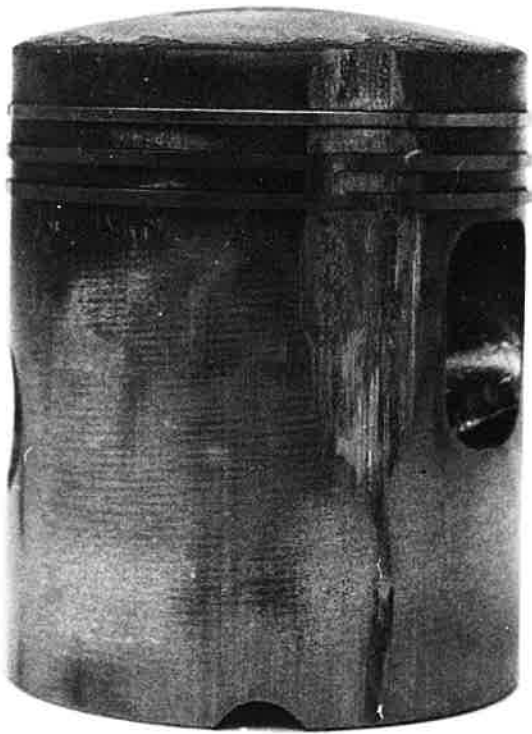
Kuva 1

Voimakkaat leikkausjäljet imuaukon puoleisella sivulla.

Syynä vaurioon on liian pieni öljymäärä polttonesteessä. Mikäli öljy-polttonesteseos on pitoisuudeltaan 1,55 % tai sen alle, on välittömänä seurauksena kuvassa näkyvä vaurio.

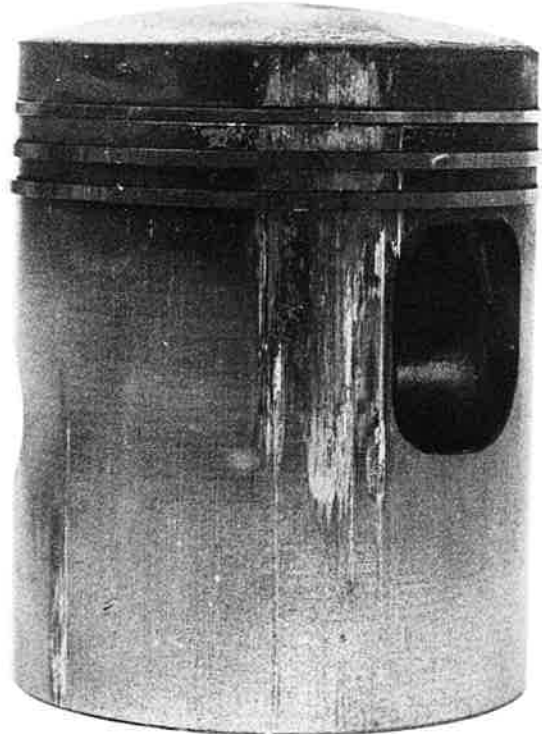
Kuva 2

Myöskin pakoaukon puoleisella sivulla identtiset leikkautumajäljet sekä samoin lieviä metallinsiirtymiä sekä leikkautumajälkiä 90° kulmassa em. leikkautumajälkiin nähden eli moottorin pitkittäisakselin suunnassa. Männenrenkaat ovat palaneet tai niissä on jälkiä ylikuumentumisesta. Kuvassa näkyvä mäntä on moottorista, jossa kaikki kolme mäntää ovat leikkautuneet samalla tavalla. Tällöin on kyseessä tyypillinen puutteellisesta voitelusta aiheutunut vaurio.

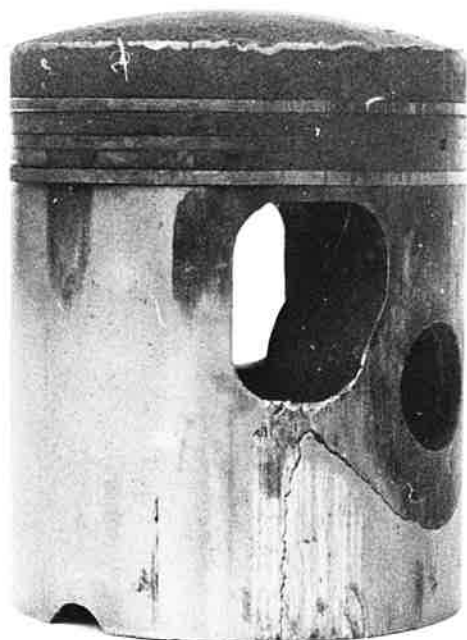
Kuva 1

1. Vaurion kuvaus: Kuva 1:  
Voimakas leikkautuma huuhtelukanaavan alapuolella. Samoin on huuhtelukanaavan aukosta havaittavissa halkeama joka ulottuu männäntapin aukon alapuolelle.

2. Vaurion syy: Moottorin kampikammiossa on ollut epäpuhtauksia so. metallipalasia, jotka ovat kulkeutuneet polttonesteseoksen mukana männän huuhteluaukon kautta mäntään. Tällöin ovat epäpuhtaudet männän liikkeessa edes takaisin juuttuneet huuhteluaukon alareunaan ja vaurioittaneet mäntää kuvassa 1 esitetyllä tavalla.

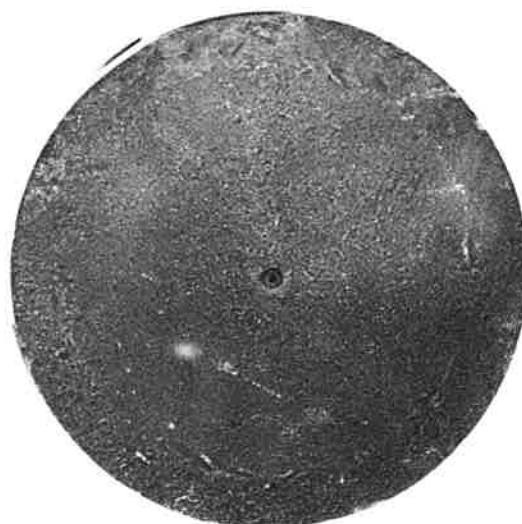
Kuva 2

Kuva 2:  
Männän päällä on havaittavissa selvästi epäpuhtauksien so. metalli- tai vastaavien palasten aiheuttamaa hakkautumaa. Samoin on männän pakokanavan puoleisella sivulla murtuma.

Ne osaset, jotka ovat päässeet huuhteluaukon kautta männän päälle palotilaan johtavat välittömästi kuvassa 2 esitettyyn vaurioon.
