# HUOLTOTIEDOTUS

**VARAHAKA OY**

WARTBURG 353 W

POLTTONESTEPUMPUN KANNENTIIVISTEEN VAIHTOKAMPANJA

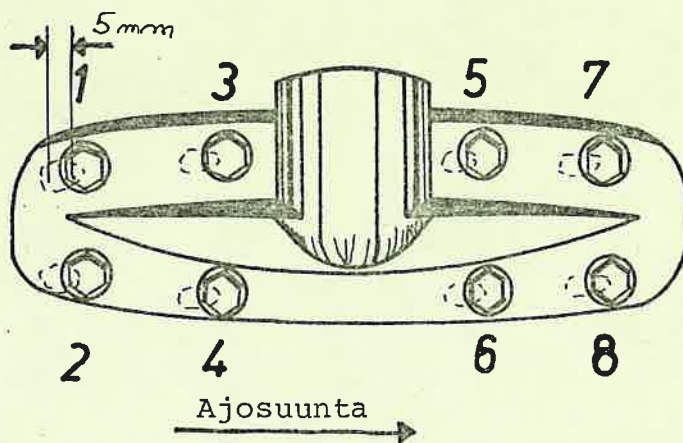
Jotta parannettaisiin polttoaineseoksen jakaantumista tasaisesti eri sylintereille ja estettäisiin moottorin kilinä, voidaan imusarjaa siirtää noin 5 mm auton keulaan päin.

Samalla on tarkistettava, ettei imusarjatiiviste muodosta imusarjan reunoille minkäänlaisia "taskuja".

Tämä suoritetaan siten, että viilataan irroitettun imusarjan reikiä soikeiksi niin paljon, että saadaan imusarja siirtymään 5 mm eteenpäin. Parhaiten työ käy  $\varnothing 8$  mm pyöröviilalla.
