H U O L T O T I E D O I T U K S E T

Wartburg 353

Ryhmä: Jarrut ja pyörät ( 8 )

KOSKEE: TEKNIISIÄ PULMIA LEVYJARRUISSA

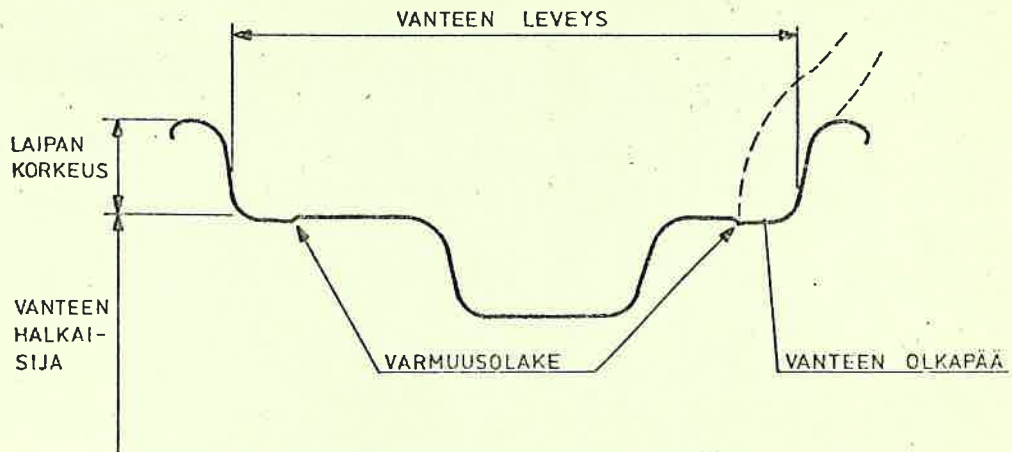
Levypyörän poikkileikkaus

Uudet epäsymmetriset levypyörät tulivat käyttöön levyjarrujen yhteydessä mallissa 353 W, ja tällöin on samalla raideväli kasvanut arvosta 1260 mm arvoon 1280 mm. Haluamme painottaa, että epäsymmetriset levyjarrut eivät ole mikään raidevälin levennys-keino, eikä niitä kannata siinä tarkoituksessa asenta.

Käsite "Hump-levypyörä" johtuu englanninkielisestä sanasta hump = varmuusolake, joka liittyy sisärenkaattomien ("tubeless") renkaitten käyttöön. Wartburg'in levypyörä on tyyppiä H1.

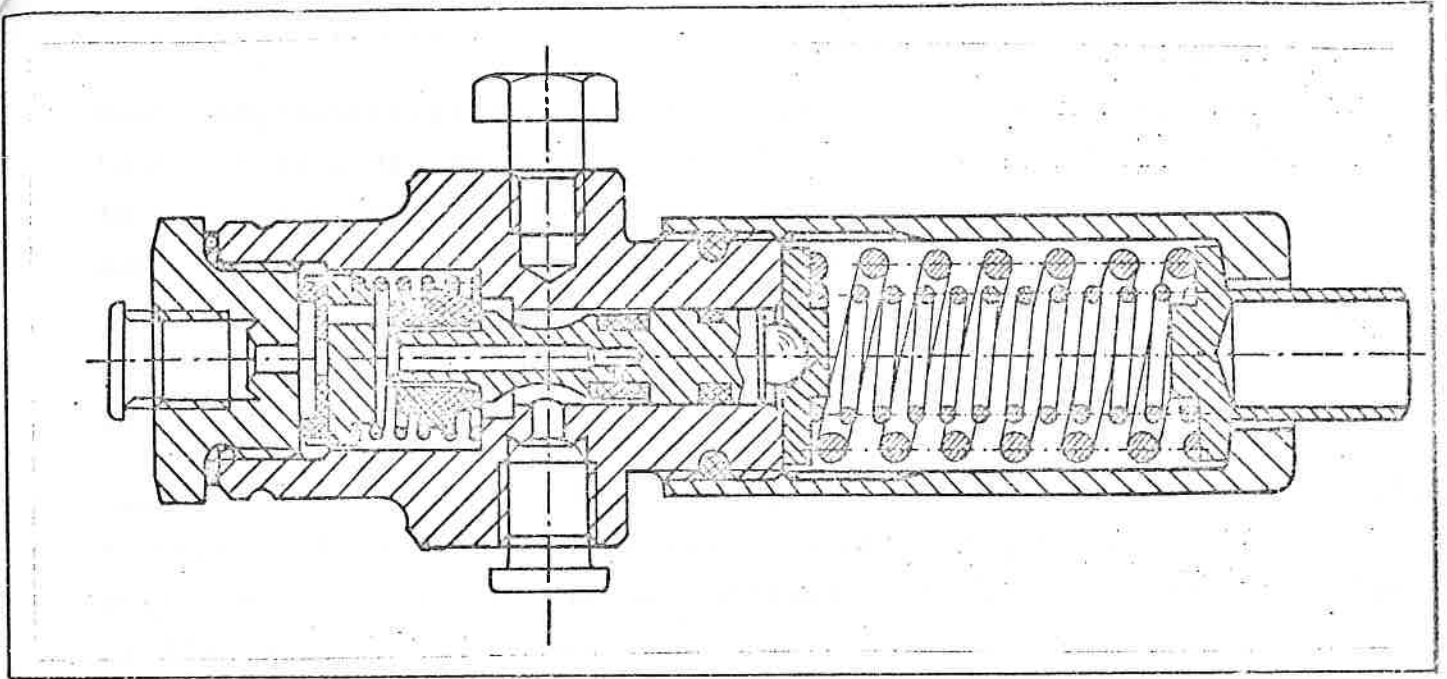
LAD-venttiilin halkileikkaus

Uusi, LAD-venttiili on edelleen kehitetty rakenne aikaisemmin käytössä olleesta paineensäätöventtiilistä, tyyppi CD 125, jonka toimintaan tulee oleellisenä muutoksena tähänastisen lisäksi auton kuormitustilanteesta riippuva kytkeytymispaineen siirtymä. Tällä tavoin saavutetaan aina auton kulloisestakin kuormitustilanteesta riippuen tehokas jarrutus sekä täysin stabiili jarrutus-tilanne.

Mikäli paineenalennusventtiilissä, (LAD-venttiili), esiintyy vaurioita, on se tällöin vaihdettava. Turvallisuussyistä johtuen ei ole mahdollista, että paineenalennusventtiili voitaisiin purkaa ja vaihtaa erillisiä osia.

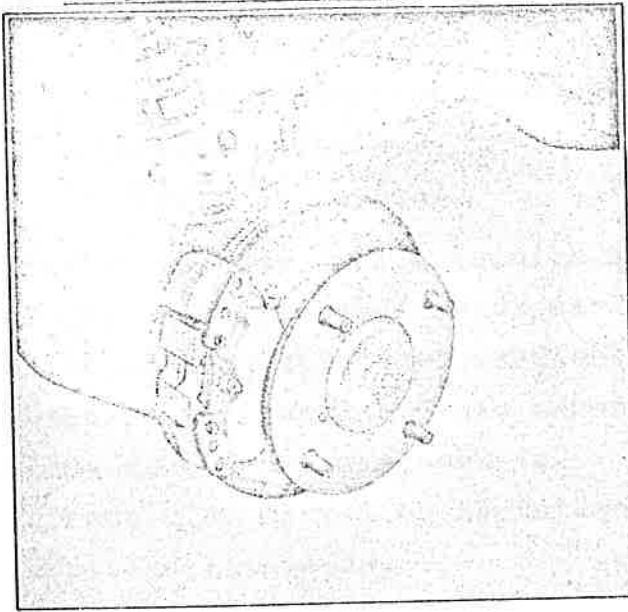
Levyjarru asennettuna

Levyjarru muodostuu kumpaankin olka-akseliin kiinnitetystä jarrusatulasta, sekä pyörien napoihin kiinnitetyistä jarrulevyistä.

Mikäli jarrusatula vaurioituu on se tällöin vaihdettava kokonaisuutena. Turvallisuussyistä johtuen ei ole sallittua, että jarrusatula puretaan ja pyritään vaihtamaan sen osia erillisinä.
