# HUOLTOTIEDOTUS

**VARA-HAKA OY**

WARTBURG

353 W

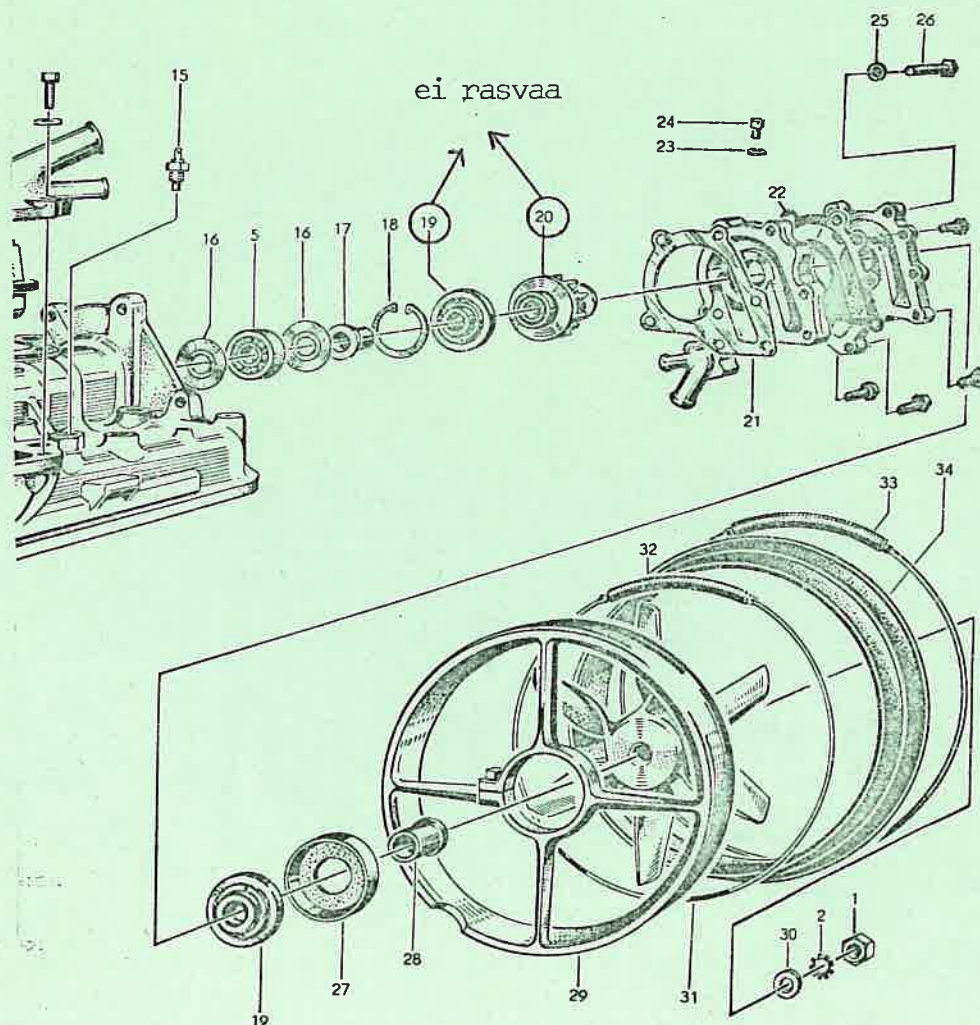
Koska on esiintynyt jonkin verran epätietoisuutta rasvan käytöstä vesipumpun korjauksen yhteydessä haluamme painottaa, ettei vesipyörään, varaosanumero 91 32000 331 eikä vesipumpun tiivistettä varaosanumero 91 32000 315 saa voidella millään rasvalla ennen kokoonpanoa. Sitä vastoin tulee tiiviste- ja liukupinnat pyyhkiä nukkaantumattomalla, puhtaalla kankaalla ennen kokoonpanoa.

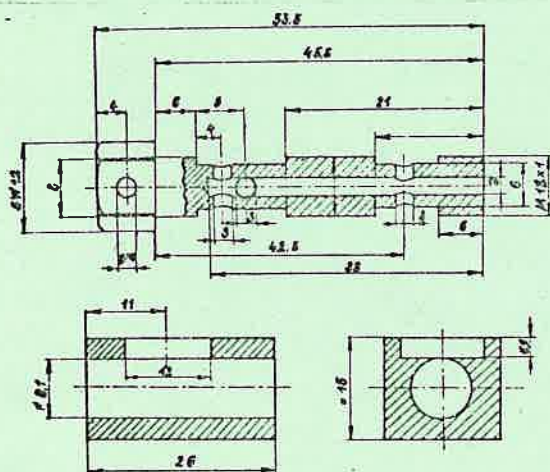
Koska meille on esitetty lukuisia tiedusteluja ja pyyntöjä kaasuttimen kohokammion polttonestepinnan tason mittalaitteen julkaisemiseksi, esitämme tällä huoltotiedotteella yksinkertaisen mittalaitteen, joka on itse valmistettavissa normaalein korjaamoteknillisin välinein.

Tämän mittalaitteen avulla voidaan helposti mitata polttonestepinta kaasuttimissa tyypit 36 F 1-11 ja 40 F 1-11.
